Neudorf (LU)

Vollbrand und Einsturzgefahr

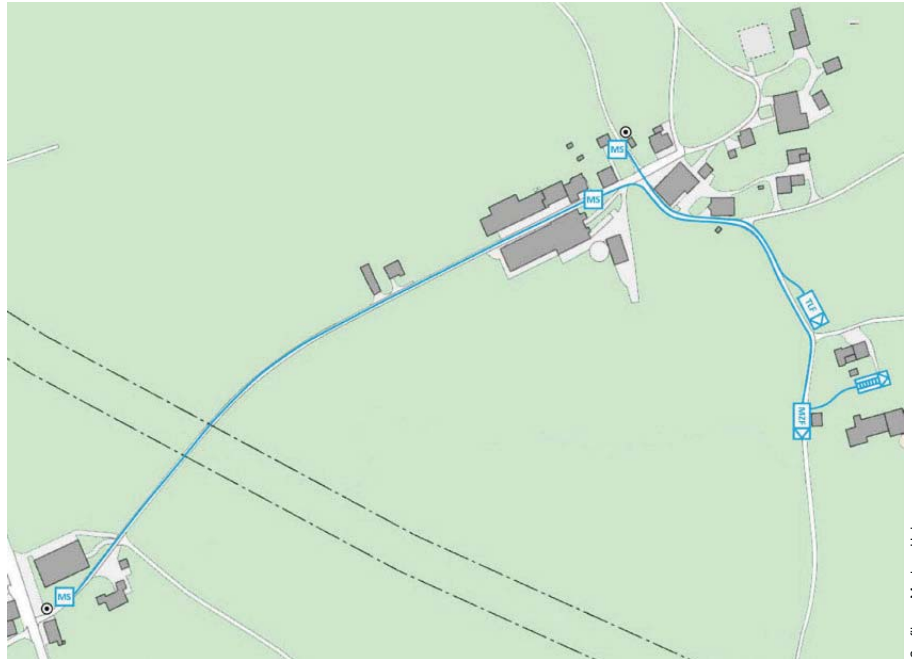
Die Situation beim Eintreffen der ersten Einsatzkräfte.

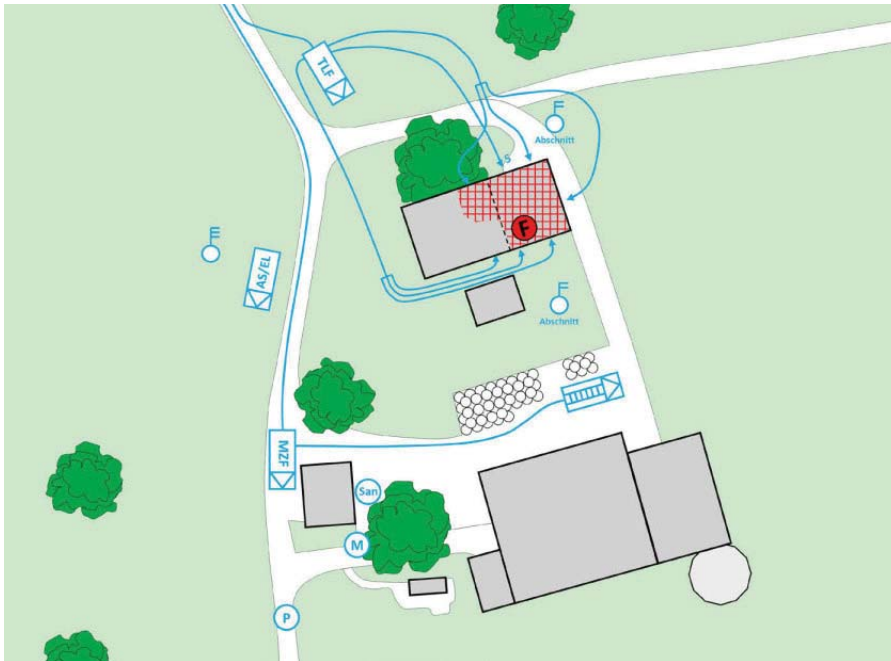
Knapp 100 AdF aus zwei Feuerwehren bekämpfen den Brand.

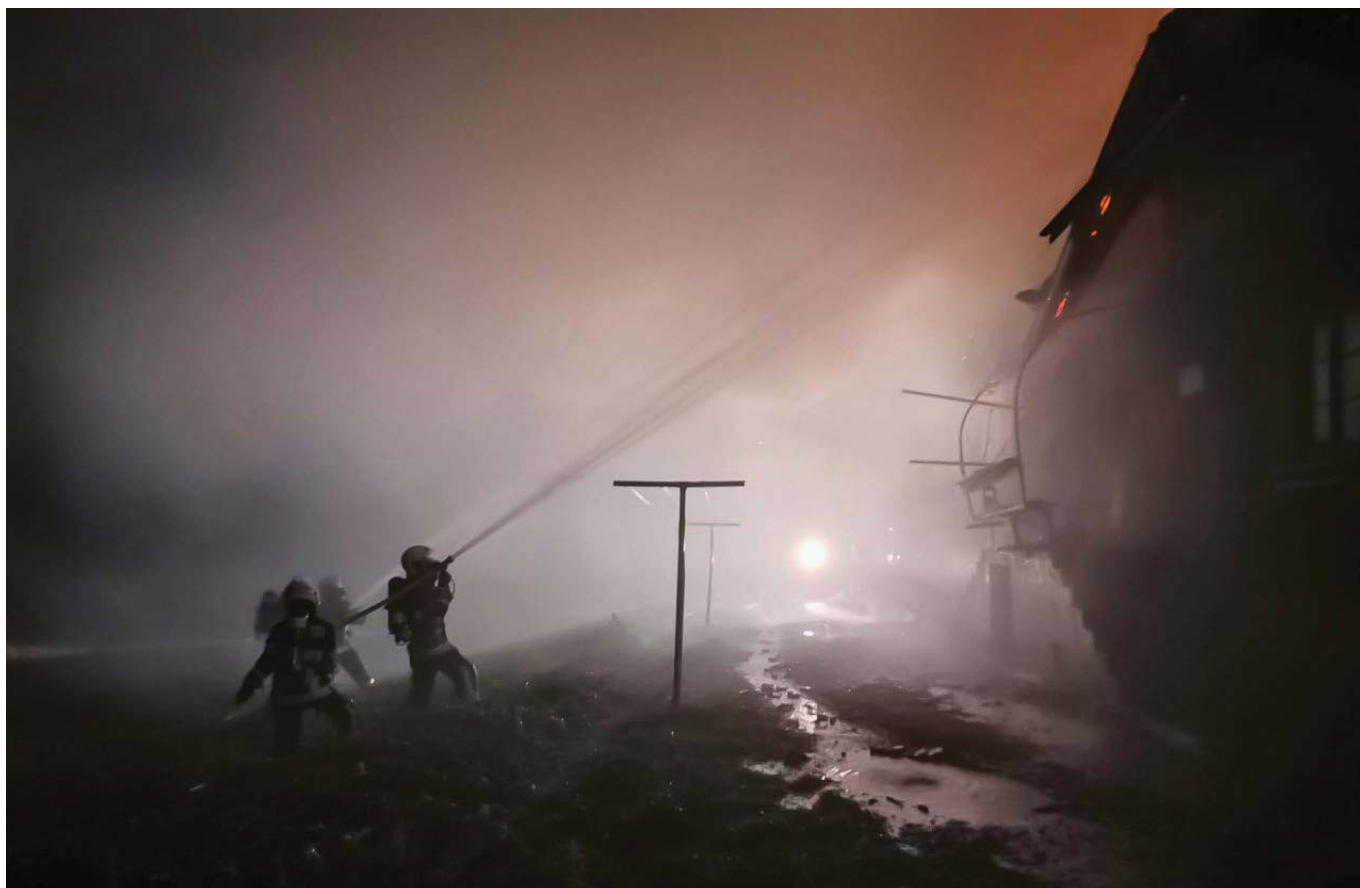
Aufgrund der Einsturzgefahr in Richtung Umfeld des Gebäudes müssen Löscharbeiten teilweise aus grösserer Distanz erfolgen.

freiliegende Trage- und Strukturbalken im Dachbereich des Gebäudes aufgerichtet haben. Diese immer steiler in den Himmel ragenden Dachbalken drohen in unvorhersehbare Richtungen umzustürzen, wodurch ein sehr grosser Gefahrenbereich entsteht. Unter diesen Umständen ist eine einiger-
